EXTRALUM

Información Técnica.

Rompimiento Espontáneo del Vidrio Templado.

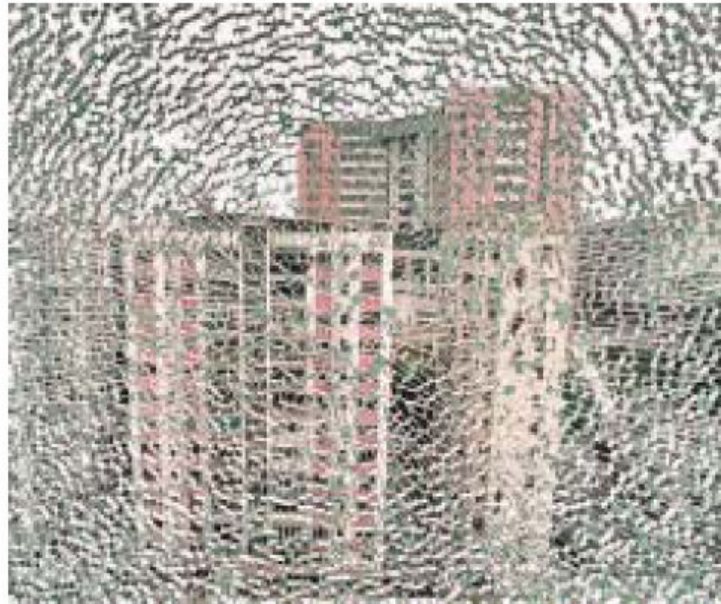
Circunstancialmente se conocen casos en los que un vidrio templado “explotó sin ninguna intervención externa, sin motivo aparente” (ver [Imagen 1](#)) y aunque es poco usual, esto es posible y tiene razones científicas y técnicas claras y documentadas. El fenómeno es conocido como “Rompimiento o Estallido Espontáneo” (“*Spontaneous Breakage of Tempered Glass*” por su nombre en inglés).

[Imagen 1](#). Patrón de rotura típica por rompimiento espontáneo.

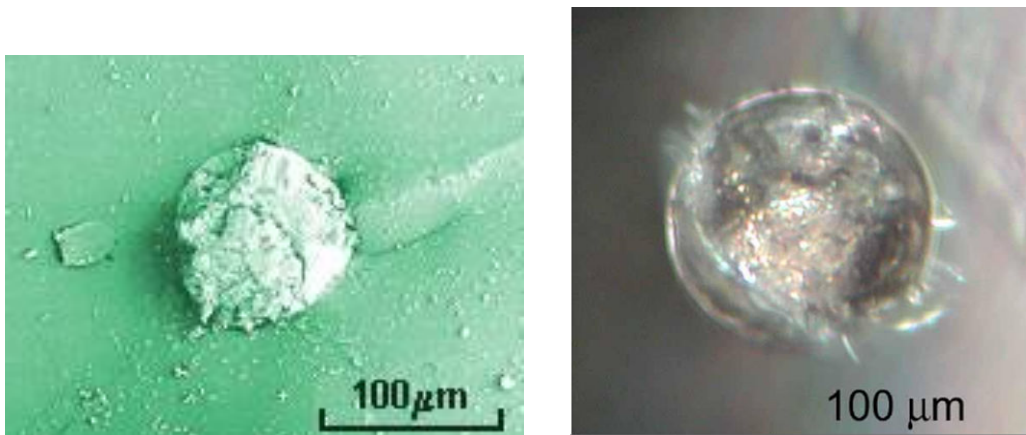
El rompimiento espontáneo en el vidrio templado puede suceder en cualquier momento, sin necesidad de aplicar una carga o tensión, en el corto plazo o aún cinco o diez años después de la fabricación. Estas inclusiones son tan pequeñas (alrededor de 0.03mm de diámetro, ver [Imagen 2](#)) que, en la práctica, son imposible localizarlas e identificarlas en el vidrio antes o después del proceso de templado.

[Imagen 2](#). Dos casos de inclusión de partículas NiS.

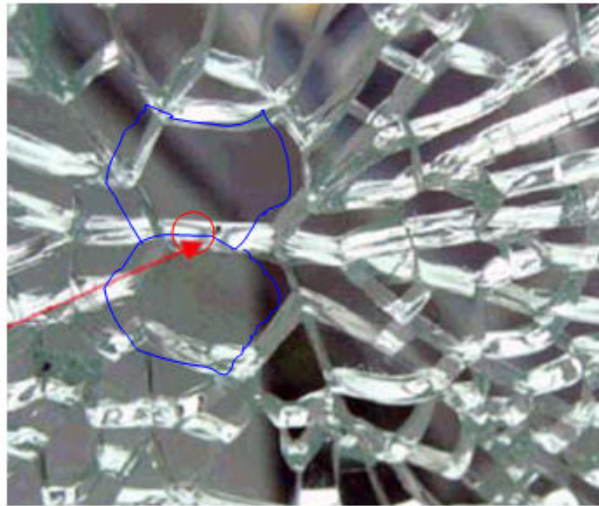
El uso de tecnologías de punta como la visualización de los procesos espontáneos de rotura mediante microscopios electrónicos permitió descubrir de manera indirecta la presencia de estas partículas, exactamente en el centro de la fractura, con patrón típico con forma de "mariposa" (ver [Imagen 3](#)).

[Imagen 3](#). Patrón típico de rotura espontánea tipo "mariposa" y la partícula monolítica de silicio, generadora del estallido.

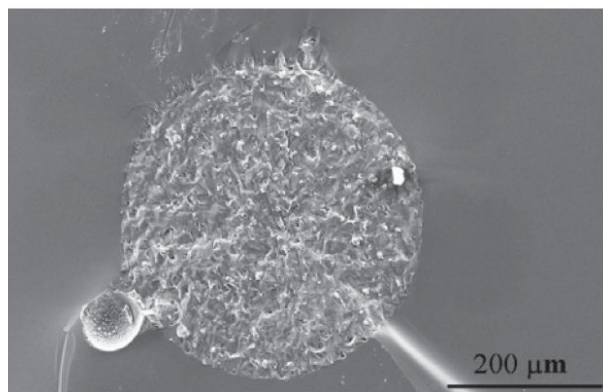
El coeficiente de expansión de las partículas monolíticas de silicio tiene una magnitud dos veces mayor a la de la matriz de vidrio templado, por lo que el fenómeno de expansión descrito anteriormente para las NiS se produce de manera equivalente. Tienen una dimensión promedio de 0.3mm y al microscopio electrónico se visualizan como en la [Imagen 4](#):

[Imagen 4](#). Partícula monolítica de Silicio.

Un buen diseño debe reconocer este hecho y especificar el uso de vidrio templado en aplicaciones en las cuales el rompimiento espontáneo no cause mayores problemas de seguridad y de funcionalidad. Arquitectos e ingenieros pueden minimizar el riesgo de serios problemas debido al rompimiento espontáneo recomendando vidrio termo endurecido y vidrio laminado en aplicaciones críticas.
